ОАО “Газтурбосервис”, г. Тюмень

Московский авиационный институт, г. Москва

## **ВИБРОДИАГНОСТИКА ПОВРЕЖДЕНИЙ ПОДШИПНИКОВ КАЧЕНИЯ ПРИ МОНТАЖЕ И СБОРКЕ ТЯЖЕЛЫХ РОТОРНЫХ УЗЛОВ**

*Рассмотрены результаты экспериментального исследования вибросигналов от локальных повреждений роликового подшипника из-за перекосов, ударов или чрезмерного усилия монтажа и сборки в составе тяжелого ротора. Эксперименты проведены при медленном вращении ротора газотурбинного двигателя на балансировочном стенде в условиях сборочного цеха предприятия. Применена комплексная цифровая обработка сигналов по алгоритмам спектрального анализа, полосовой фильтрации и вейвлет-фильтрации.*

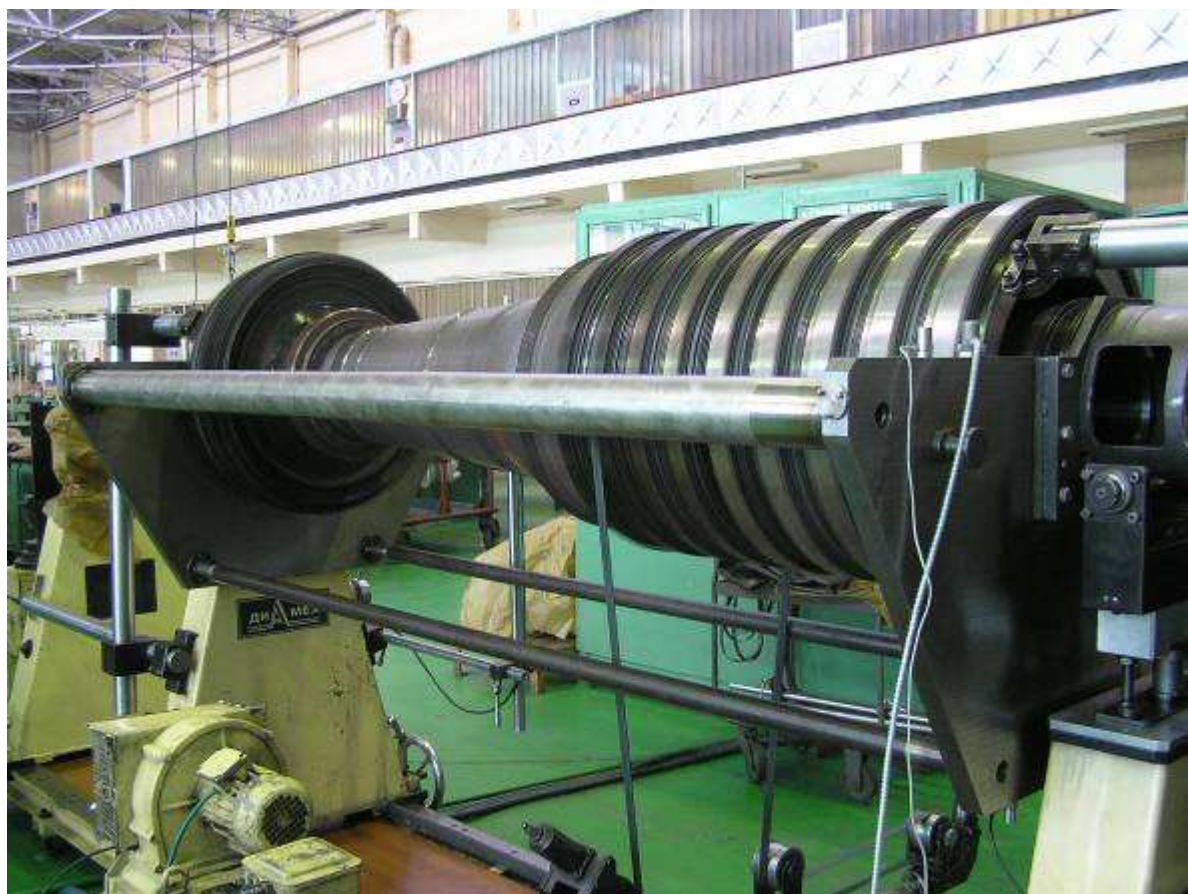
Рис. 1. Общий вид ротора на балансировочном стенде со стороны испытуемого подшипника. Видны акселерометры на люльке стенда

Объектом исследования явился роликовый подшипник ротора ВД газотурбинного двигателя ДЖ-59Л2, установленного в условиях сборочного цеха предприятия на балансировочном стенде типа ВМ3000, рис.1. Основные технические параметры кондиционного подшипника приведены в таблице 1.

Наружное кольцо подшипника установлено в корпус, изготовленный в виде стакана. Стакан консольно закреплен на плоской опоре (люльке) стенда, имеющей форму пластины толщиной 30 мм. Акселерометры установлены вертикально на этой пластине. До места измерений сигнал от подшипника проходит через несколько соединений. Это достаточно сложный путь, длина которого составляет около 0,5 м. Основные подшипниковые частоты имеют следующие значения:  $FTF = 0.45x_{fv}$ ,  $BPIF = 13.2x_{fv}$ ,  $BPFO = 10.8x_{fv}$ ,  $BSF = 4.95x_{fv}$ .

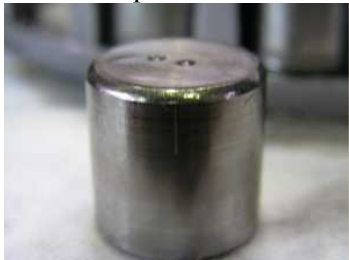
Таблица 2

| <p>Лыска по всей длине ролика</p> <p>Глубина 0,015-0,025 мм</p> | <p>Короткая лыска на части длины ролика</p> <p>Глубина 0,018 мм<br/>Длина 4,5 мм</p> |
| <p>Риска по всей длине ролика</p> <p>Глубина 0,046 мм<br/>Ширина 0,64 мм</p> | <p>Короткая риска на части длины ролика</p> <p>Глубина 0,023 мм<br/>Длина 5 мм<br/>Ширина 0,3-0,5 мм.<br/>Выпучивание материала у края риски до испытаний 0,063 мм, после испытаний 0,018 мм</p> |
| <p>Три укола + один укол</p> <p>Диаметр укола 0,3-0,5 мм<br/>Глубина 0,064 мм<br/>Выпучивание материала у края укола 0,006 мм<br/>Одиночный укол расположен на угле 215° по окружности относительно зоны трех уколов</p> | <p>Один укол</p> <p>Диаметр укола 0,5 мм.<br/>Глубина 0,053 мм</p> |

Работа проводилась с одним и тем же новым кондиционным подшипником. В подшипнике заменяли один новый ролик на поврежденный ролик. Ролики, на которые наносились повреждения, были взяты от подшипника, возвращенного из эксплуатации. Все они имели износ на краях. На эти ролики были нанесены дополнительные повреждения, характерные при монтаже. Фотографии повреждений роликов и их описания по данным замеров до и после испытаний представлены в таблице 2.
